水岸华府项目

# 水土保持设施验收报告

建设单位：成都华油兴业房地产有限公司广元分公司

编制单位：四川兴景水利工程设计有限公司

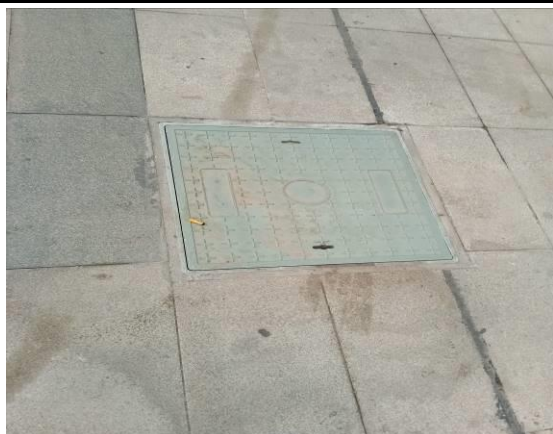
排水设施现场照片 (1)

砌厚度 120mm，M10 砂浆抹面 10mm；已实施的排水沟运行正常；排水系统未见堵塞，排水状况良好。工程施工前对该区域进行了表土剥离，共剥离表土 0.64 万  $\text{m}^3$ 。②二号地块修建排水沟 384m，排水沟采用矩形断面，采用砖砌，断面尺寸为  $0.30\text{m} \times 0.30\text{m}$ ；砖砌排水沟砖砌厚度 120mm，M10 砂浆抹面 10mm；施工结束后对该区域进行了土地整治并回铺绿化表土，土地整治面积  $0.97\text{hm}^2$ ，覆土  $4970\text{m}^3$ 。③三号地块在表土回铺后对占地区域进行了土地整治，土地整治面积  $0.47\text{hm}^2$ 。表土回覆  $1430\text{m}^3$ 。

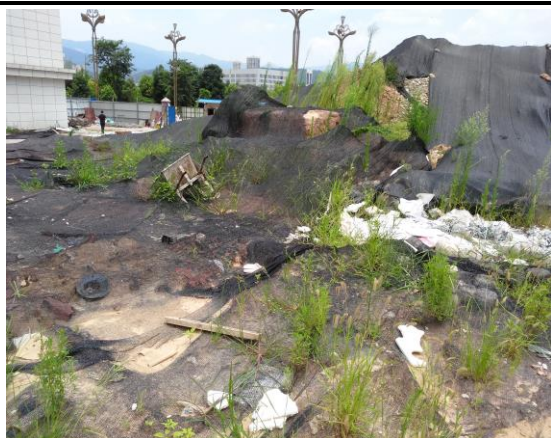
临时措施（1）

加，这是由于在实际施工过程中基坑四周有部分临时堆土导致了临时排水沟的修建路线有所变化，从而导致了排水沟长度的增加；在实际施工中发现排水沟的有一侧路线较长，故在那条路线中间增加了一个临时沉砂池，临时沉砂池的增加有利于更好的沉淀汇集在排水沟内的水流，利于水土保持。两个临时堆土场的临时措施的工程量的减少是因为在实际堆土过程中，施工单位严格控制施工质量，将临时堆土进行了紧密堆存，进而减少了临时堆土场的占地面积，从而使得布设的临时措施的工程量有所减少。虽然临时措施的实际工程量有增有减，但是都是利于水土保持的，是满足水土流失防治的要求的。

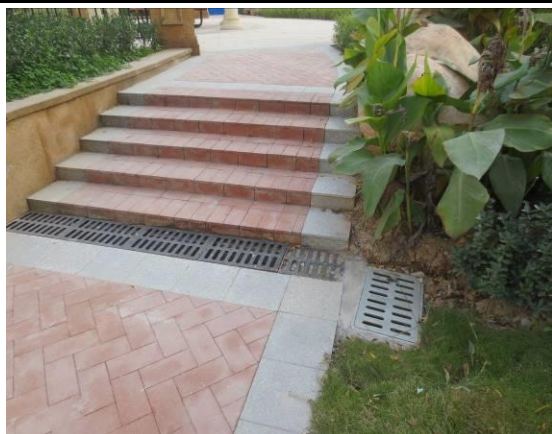
排洪导流设施（1）

经查阅工程设计、监理等资料及现场核查，场地清理、平整、覆土等土地整治措施符合设计，已实施排水沟未见坍塌、开裂等明显损毁现象，外观质量合格，运行正常；排水系统未见堵塞，排水状况良好。排洪导流设施实施现状如下：

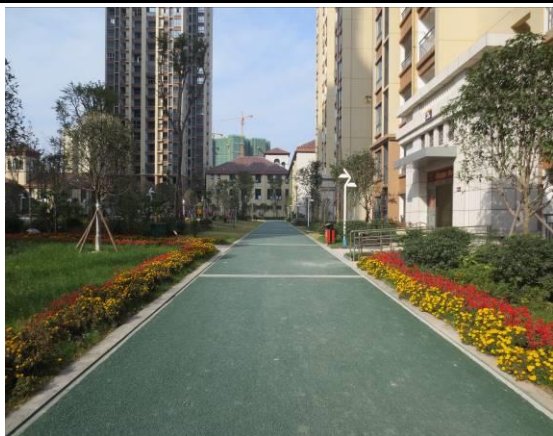
点片状植被（1）

经查阅工程设计、监理等资料及现场核查，场内区域绿化主要为栽植乔、灌木和撒播草籽的园林绿化方式为主。该占地区植被覆盖度达到 98.35%以上，攀援植物成活率在 90%以上，乔、灌木成活率在 98.75%以上，绿化效果良好，质量合格。点片状植被实施效果如下：

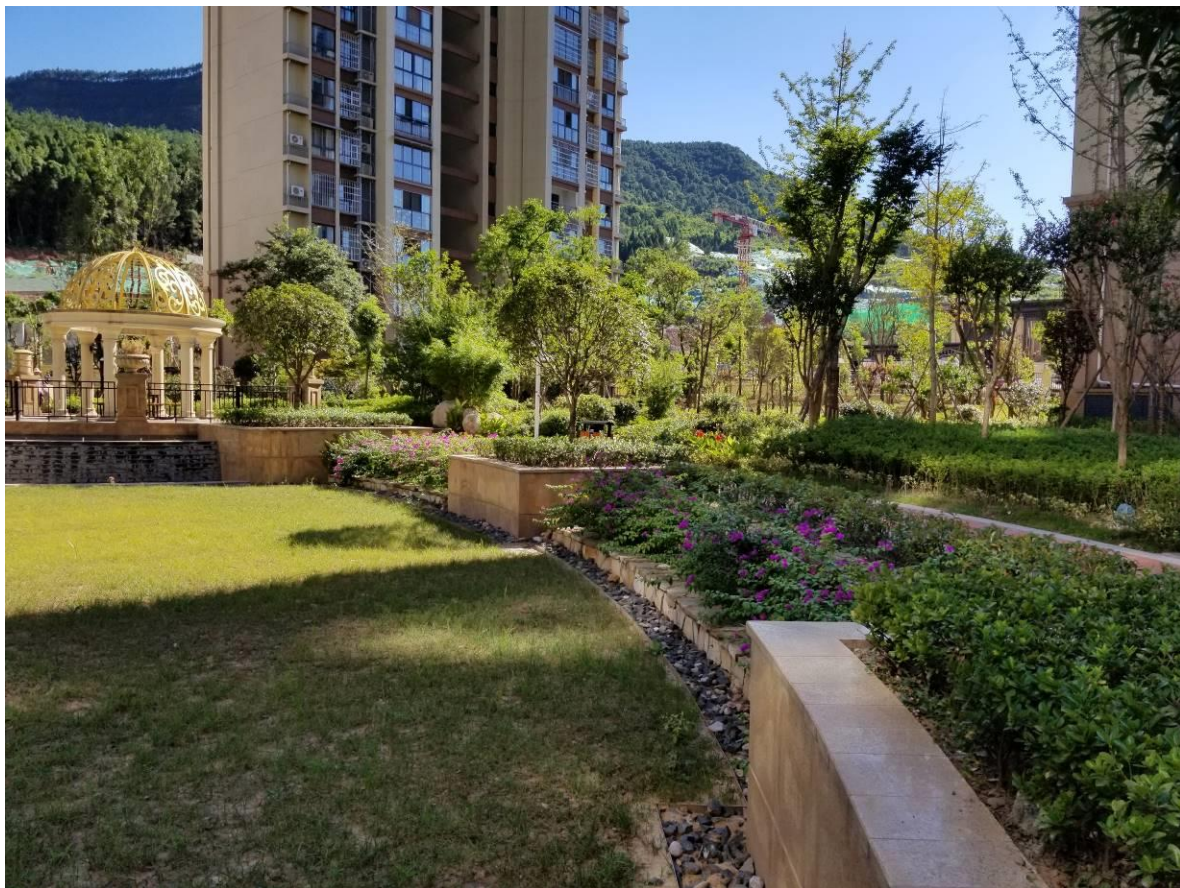
图 7-1 景观绿化效果

（4）本工程绿化全部采用园林设计标准，起到了美化、绿化效果的同时，达到了水土保持效果。如图 7-1 所示。
