水岸华府项目

# 水土保持设施验收报告

建设单位：成都华油兴业房地产有限公司广元分公司

编制单位：四川兴景水利工程设计有限公司

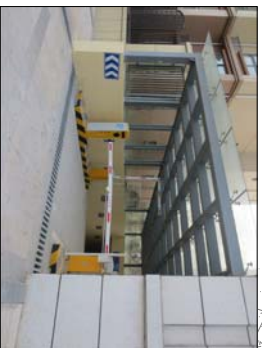
### 一号地块排水设施

实施的排水沟通畅，满足过流能力要求，砂浆抹面外表美观，未见裂缝、沉降，运行正常，外观质量合格。
