水岸华府项目

# 水土保持设施验收报告

建设单位：成都华油兴业房地产有限公司广元分公司

编制单位：四川兴景水利工程设计有限公司

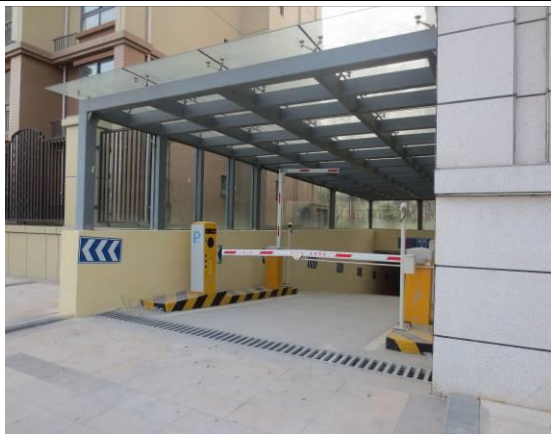
排洪导流设施 (1)

经查阅工程设计、主体监理等资料及现场核查，排水系统未见堵塞，排水状况良好。排洪导流设施实施现状如下：

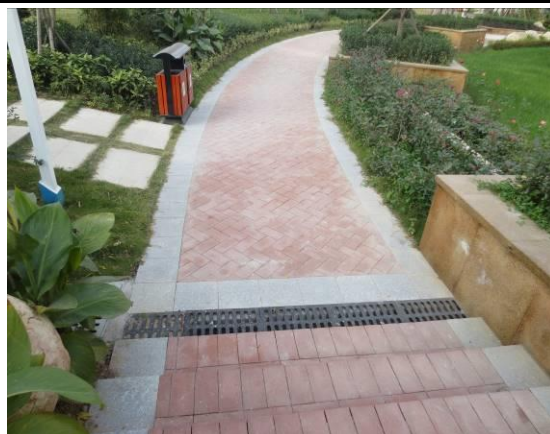
排洪导流设施（2）

经查阅工程设计、监理等资料及现场核查，场地清理、平整、覆土等土地整治措施符合设计，已实施排水沟未见坍塌、开裂等明显损毁现象，外观质量合格，运行正常；排水系统未见堵塞，排水状况良好。排洪导流设施实施现状如下：
